パーソナルモビリティの速度制限の緩和について

つくば市

# 1 背景 <デジタル保安要員の概要(センサー等の技術活用)>

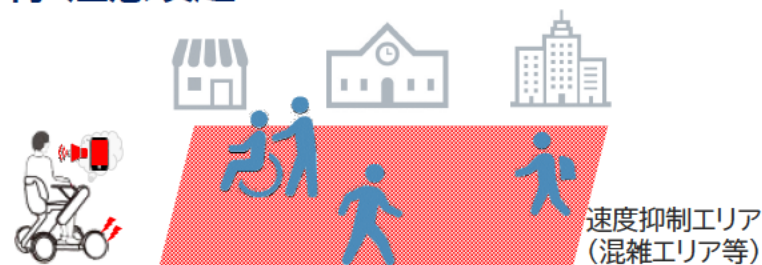
### GNSS(※)を活用して取得する位置情報による速度抑制・注意喚起

機体に搭載するGNSSを活用して取得する位置情報により、想定される危険箇所(混雑エリア、狭い道路)への接近・侵入を検知し、自動で最高速度を時速6kmに制限する機能

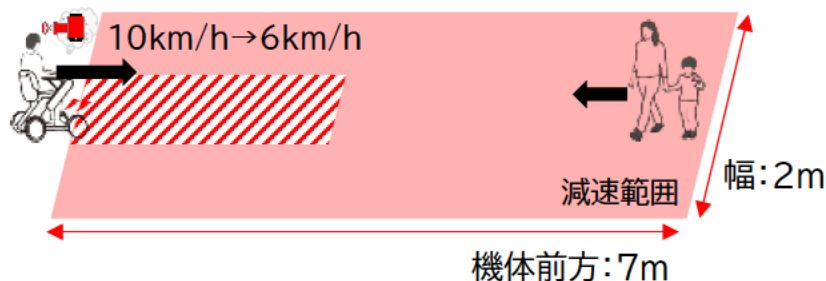
#### ①減速範囲(機体前方7m、幅2m)

この範囲に歩行者等が進入した際、機体の最高速度を時速6kmに自動的に減速させる

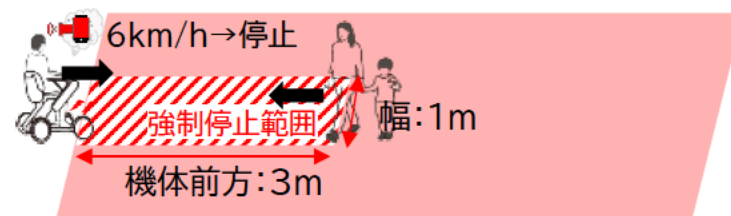
#### ②強制停止範囲(機体前方3m、幅1m)

この範囲に歩行者等が進入した際、機体を自動的に停止させる

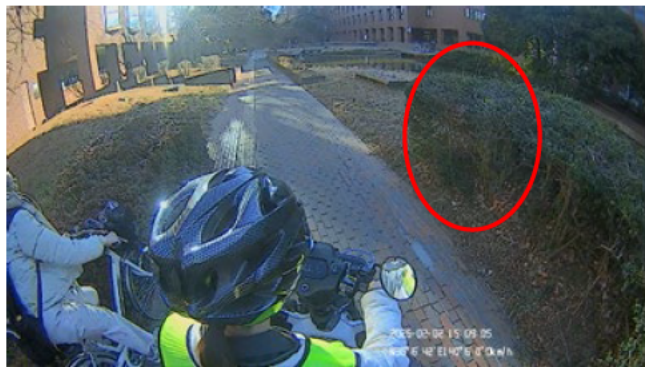
##### 解析データ③【生け垣の強制停止侵入検知】

道路上の車止めや植栽等人以外の障害物に対しても、強制停止範囲への侵入を確実に検知し、及び停止制御が実行された

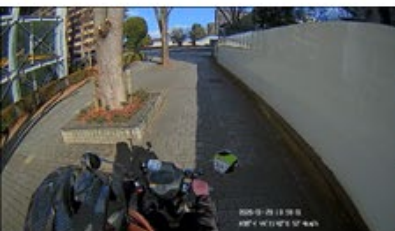
事例① 2026/1/29(13:59)

【10km/h走行時】つくばカピオ付近で機体前方右側の死角から自転車が接近

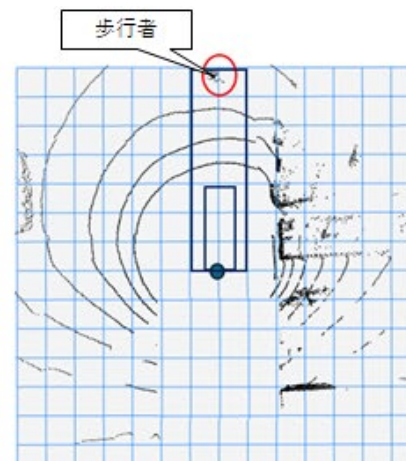
13:59:08 (運転手がブレーキ操作)  
右側死角に自転車を発見。

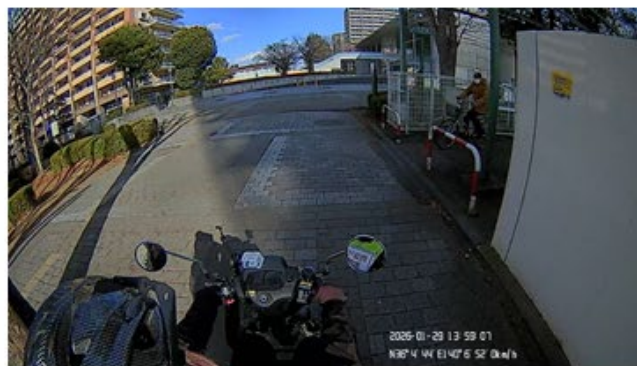
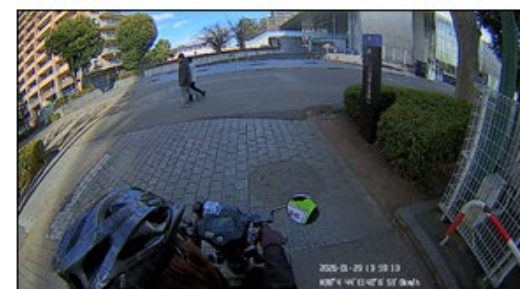
13:59:13 (運転手がブレーキ)  
前方に歩行者を検出。時速 6 km/h の  
為手動ブレーキ

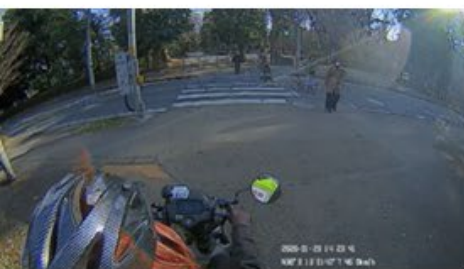
### 事例② 2026/1/29(14:23)

低速走行時、赤塚公園手前交差点付近で歩行者が急接近

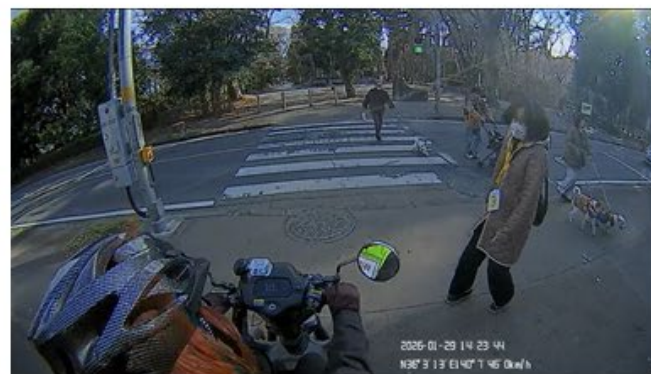
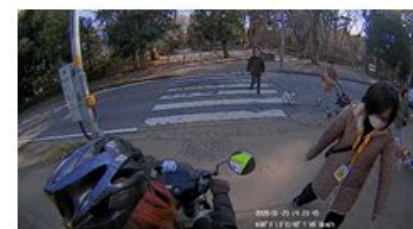
14:23:46  
歩行者が停止している車両をよけた。
