近接して点検を行う必要性

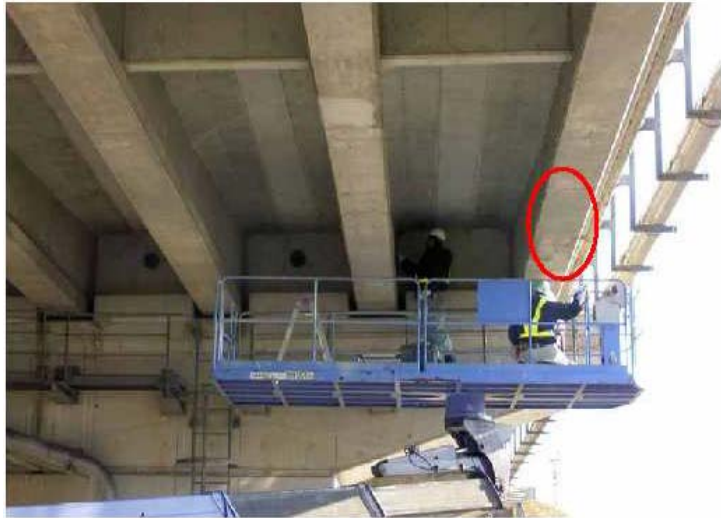
外観(目視)

外観では変色や大きなひびわれは確認できるものの、第三者被害の危険のあるうきや内部の空洞等の発見は困難。

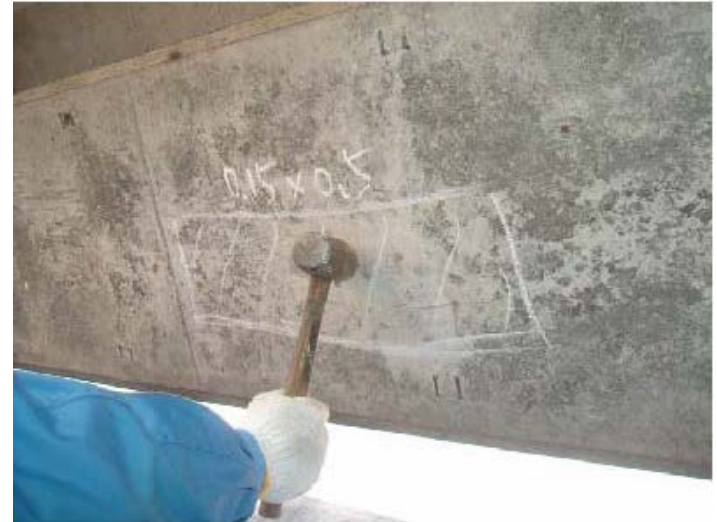
変色部の
打音検査

技術者が近接することで、打音や触診により劣化した危険なコンクリート片を見分けて除去したり、詳細な性状観察から内部異常の有無の診断も可能

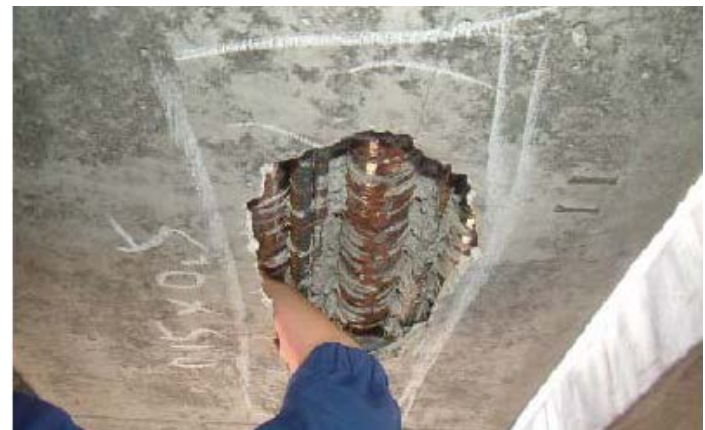
PCケーブル下面の空隙発見
(PCケーブルの腐食が要因)
