橋梁維持管理用ロボット技術__評価概要

トンネル維持管理用ロボット技術__評価概要

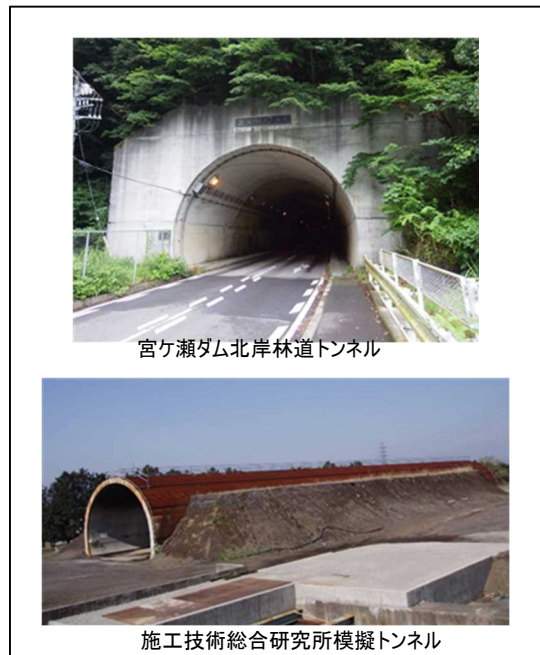
宮ヶ瀬ダム北岸林道トンネル

施工技術総合研究所模擬トンネル
